Apéndice A. Caso de estudio

Caso de estudio #1

Caso de estudio #2

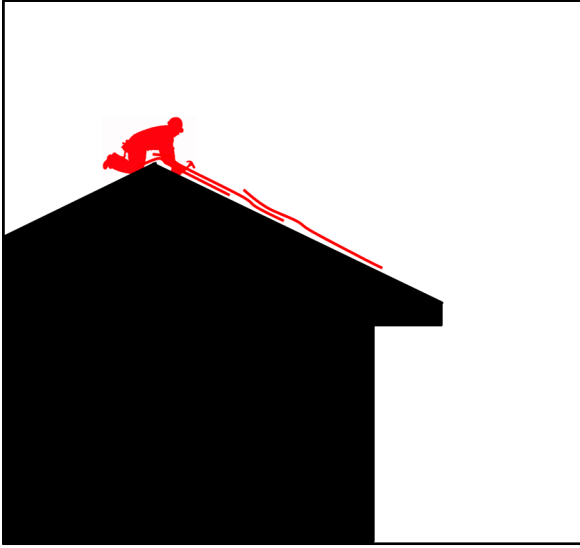
3

“¡Uuuups! Debería detener las tejas.”

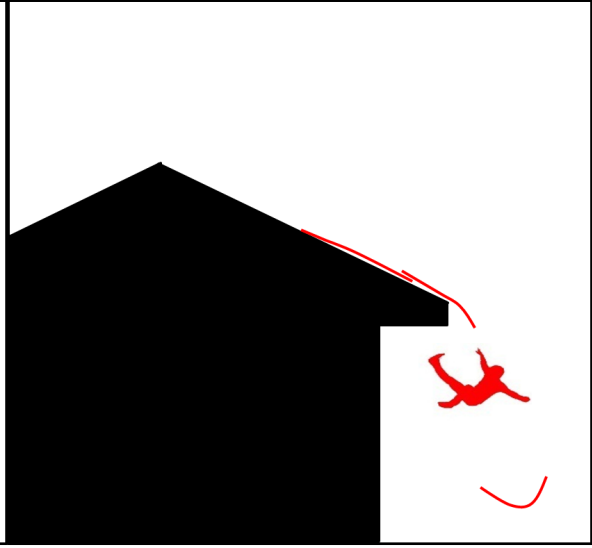
4

“¡Auxilioooooo!”
