Apéndice A. Caso de estudio

Caso de estudio #1

Caso de estudio #2

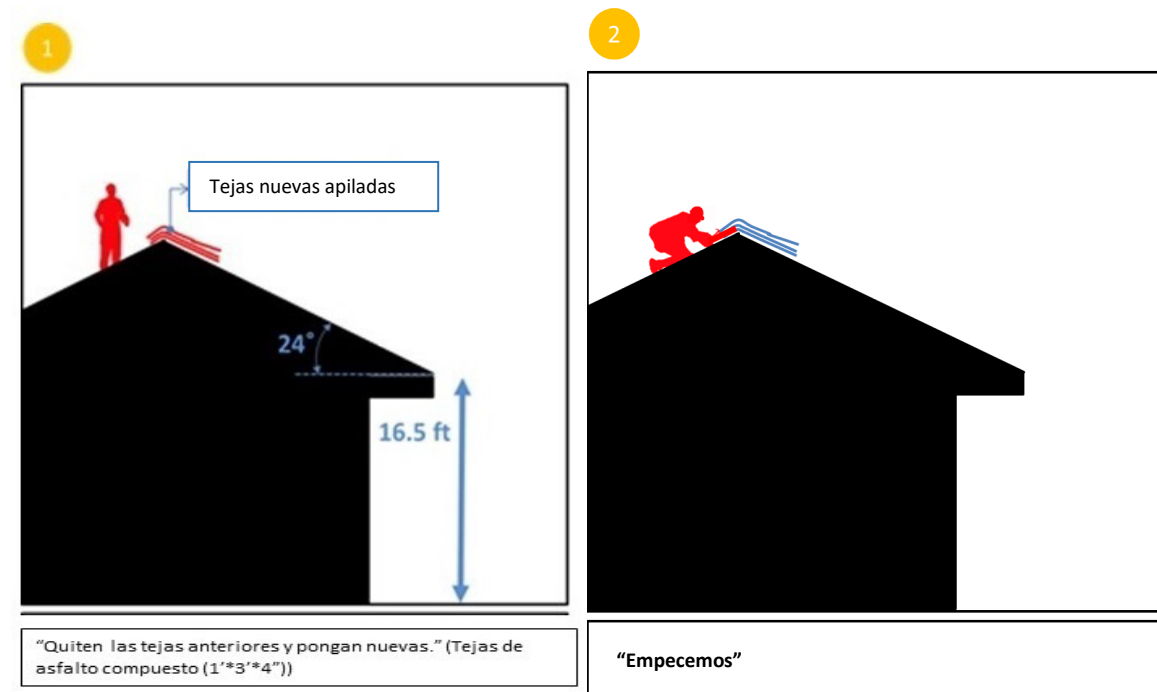
Cuando los dos hombres empezaron a quitar las tejas, la víctima tocó una pila de bultos de tejas con parte de su cuerpo o la pala y un bulto se empezó a deslizar hacia abajo por la parte posterior del techo. La víctima se dejó ir detrás del bulto en un intento de detenerlo. Ninguno de los otros trabajadores vio que la víctima se cayó del techo, pero aparentemente perdió el equilibrio y cayó los 16.5 pies desde el techo hacia la entrada de la cochera de concreto, pegándose en la cabeza en el concreto.

El copropietario dijo que aproximadamente media hora antes del incidente, él tumbó una pila completa de tejas por la parte de atrás del techo, lastimando la cornisa. Dice que en ese momento les dijo a los trabajadores que, si se empezaban a deslizar las tejas, que las dejaran caer.

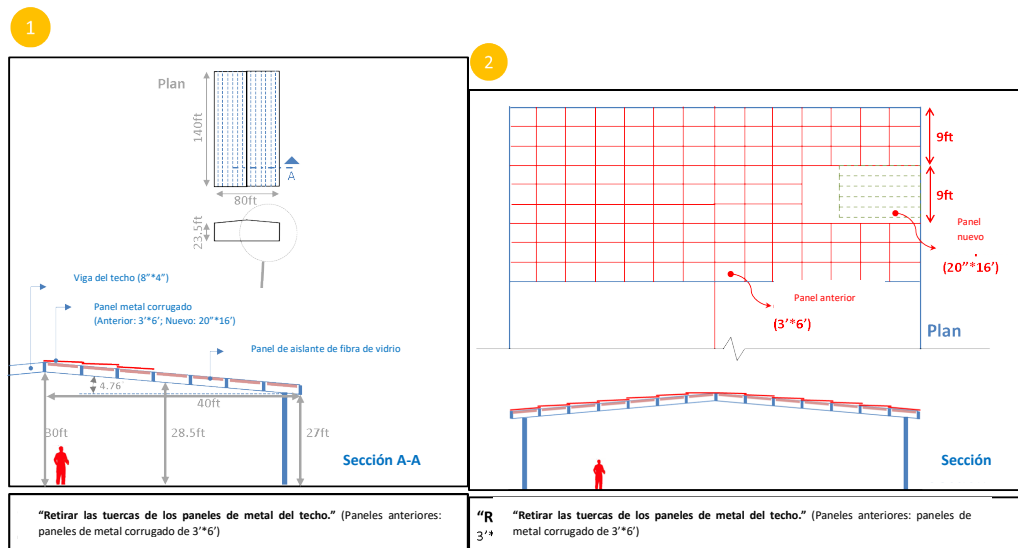
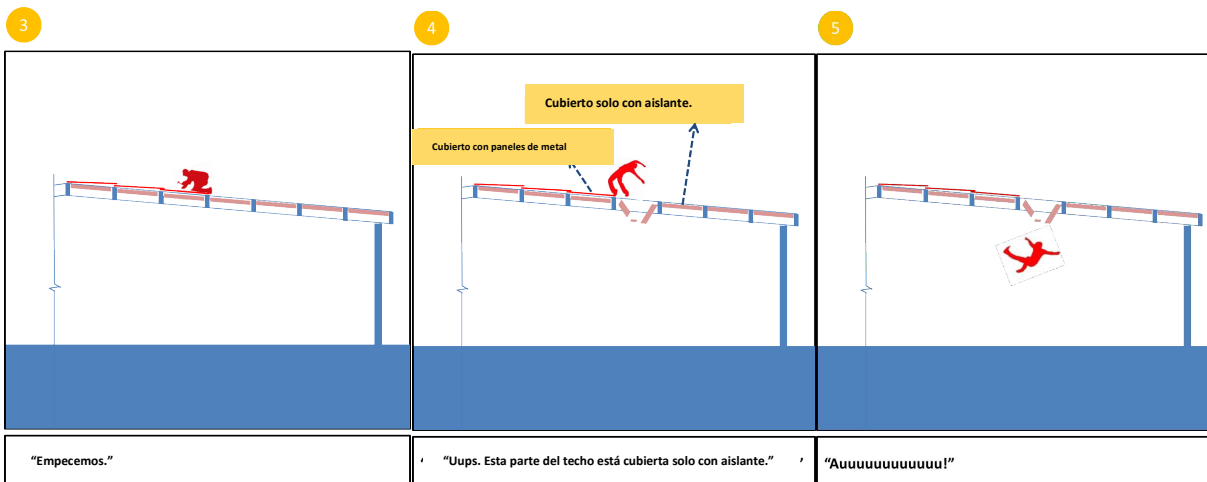
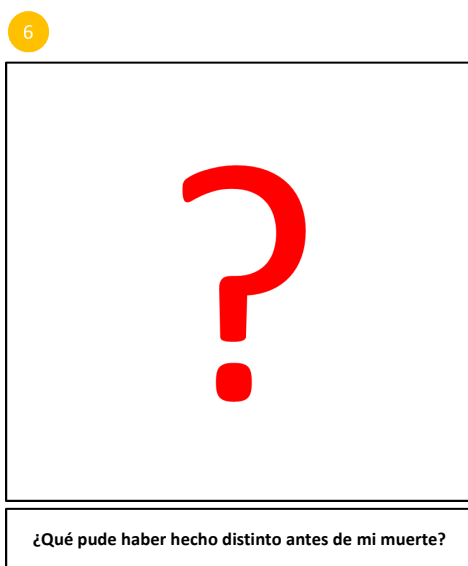
Para retirar los paneles, el techador sostenía el extremo de los viejos paneles y los jalaba mientras los hojalateros retiraban las tuercas que unían los paneles a las vigas del techo. Debido a que los trabajadores estaban instalando paneles más angostos que los que estaban reemplazando, había espacios abiertos con aislante expuesto alrededor de toda el área de trabajo.

A las 3:00 p.m. del segundo día en el sitio, el trabajo había avanzado al punto donde los hombres habían terminado de trabajar en un área que medía aproximadamente 25 pies por 115 pies. Cuando la víctima terminaba de quitar las tuercas que sujetaban el siguiente pedazo de panel viejo, se puso de pie y dio un paso hacia atrás hacia una abertura de aproximadamente 3 pies por 6 pies que estaba cubierta solo con aislante de fibra de vidrio, y cayó 30 pies hacia el piso de madera dentro de la iglesia, golpeándose la cabeza.
